H.I.D Lamp System

汎用HIDキット

光軸固定タイプ

取り扱い説明書

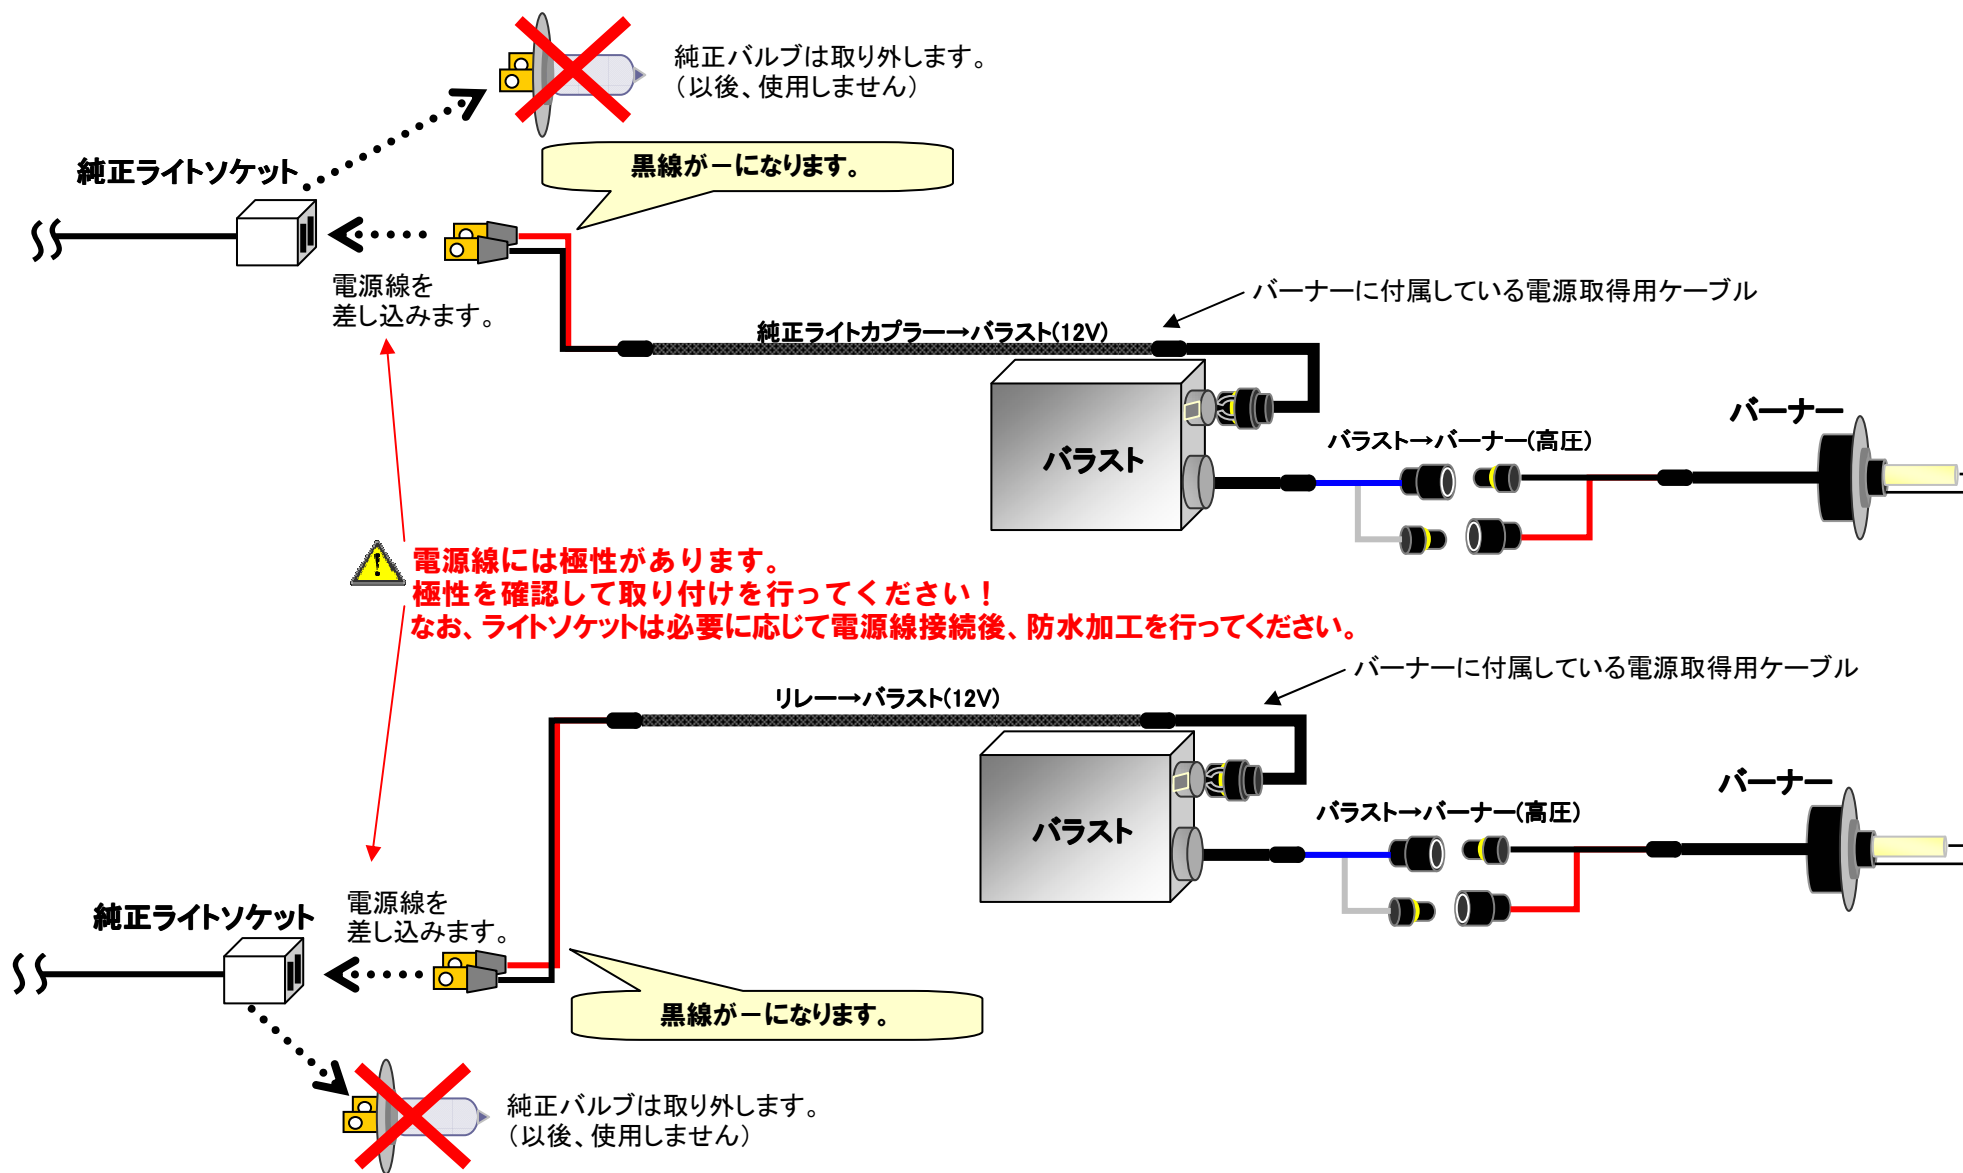
[Hi/Low切替機能なしバルブ (H1/H3/H7/H8/H11など)]

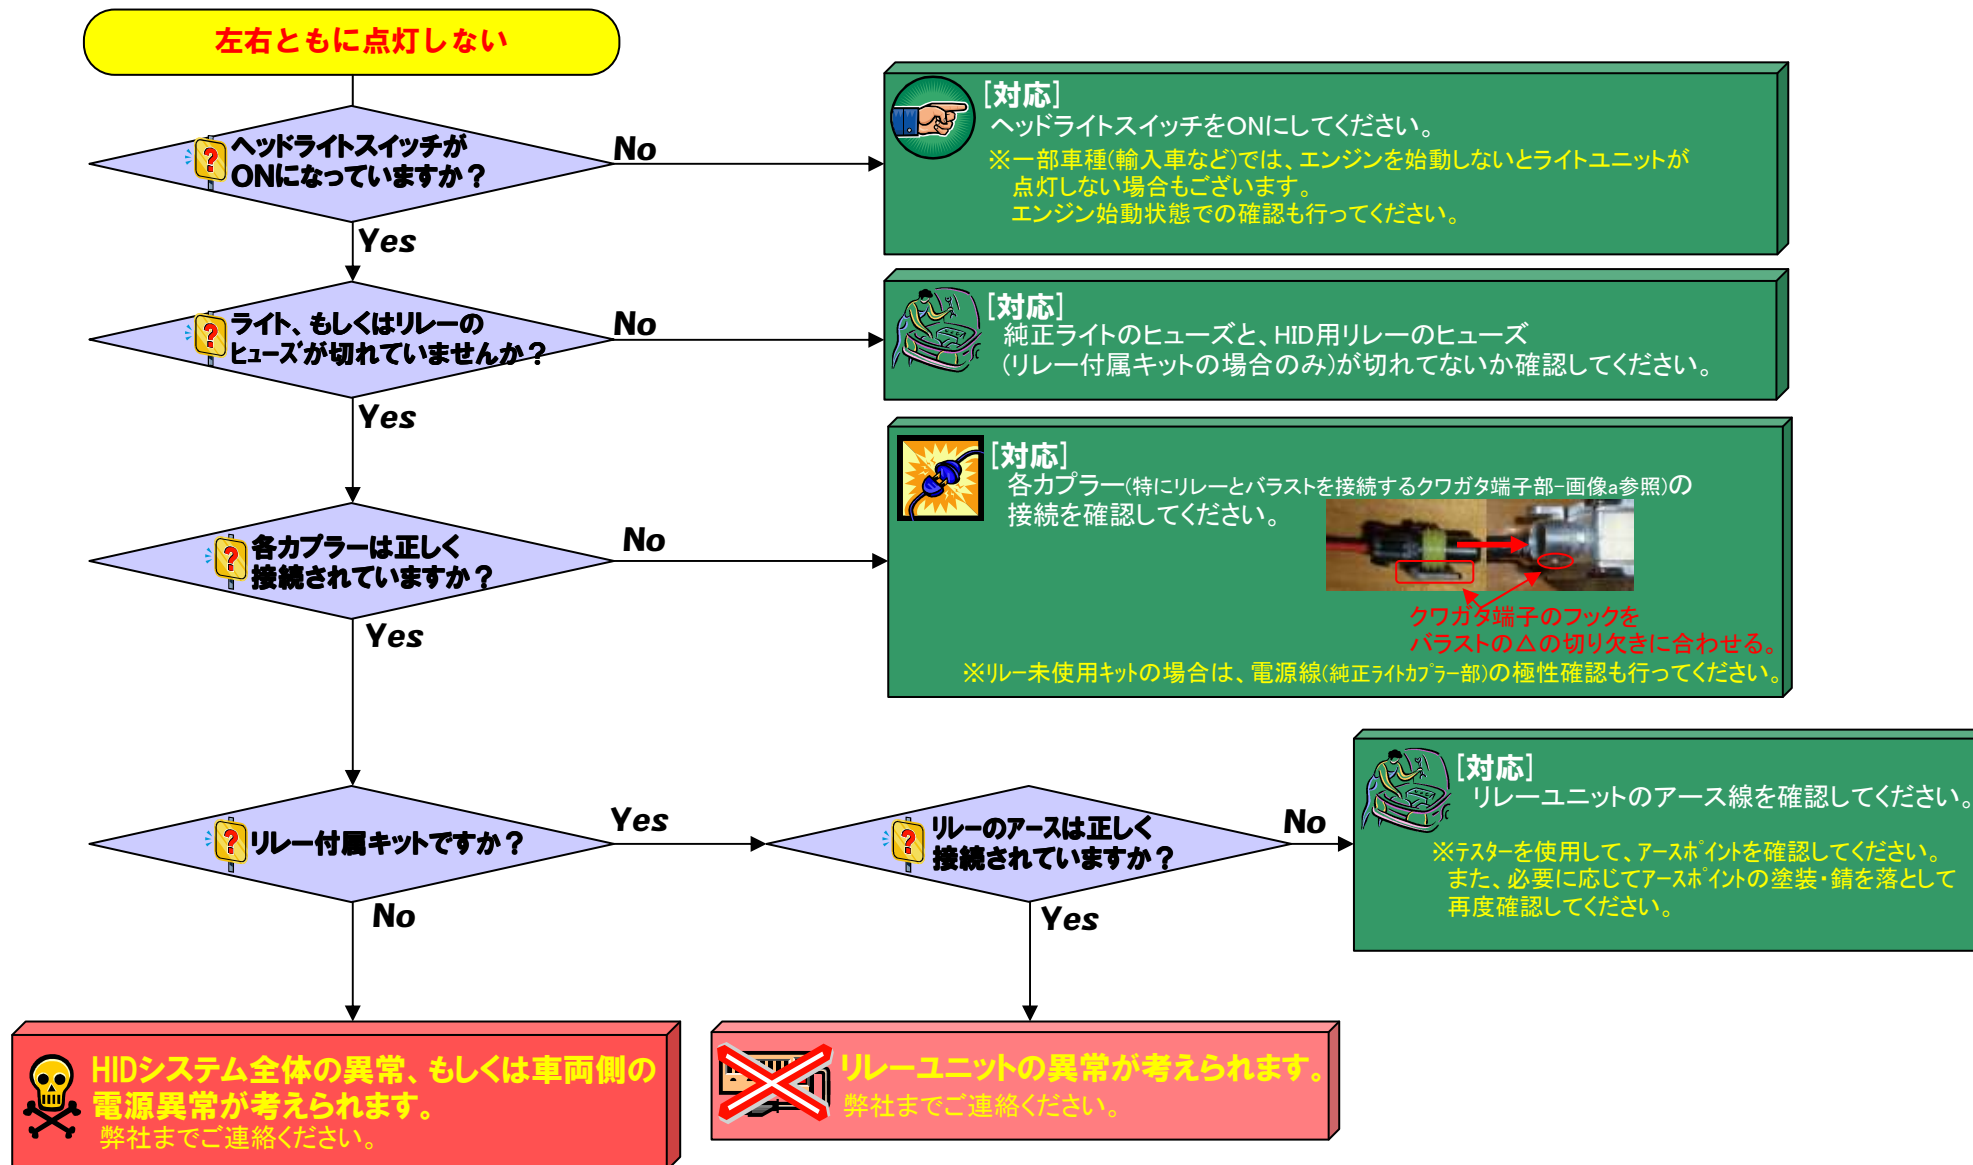
トラブルシューティング—1. 左右ともに点灯しない場合

以下HIDキット取り付け後のトラブルシューティングを記載します。
正常に動作しない場合は、下記手順にて原因を調査・対応してください。
