# H.I.D Lamp System

汎用HIDキット (リレー付属)  
光軸固定タイプ

## 取り扱い説明書

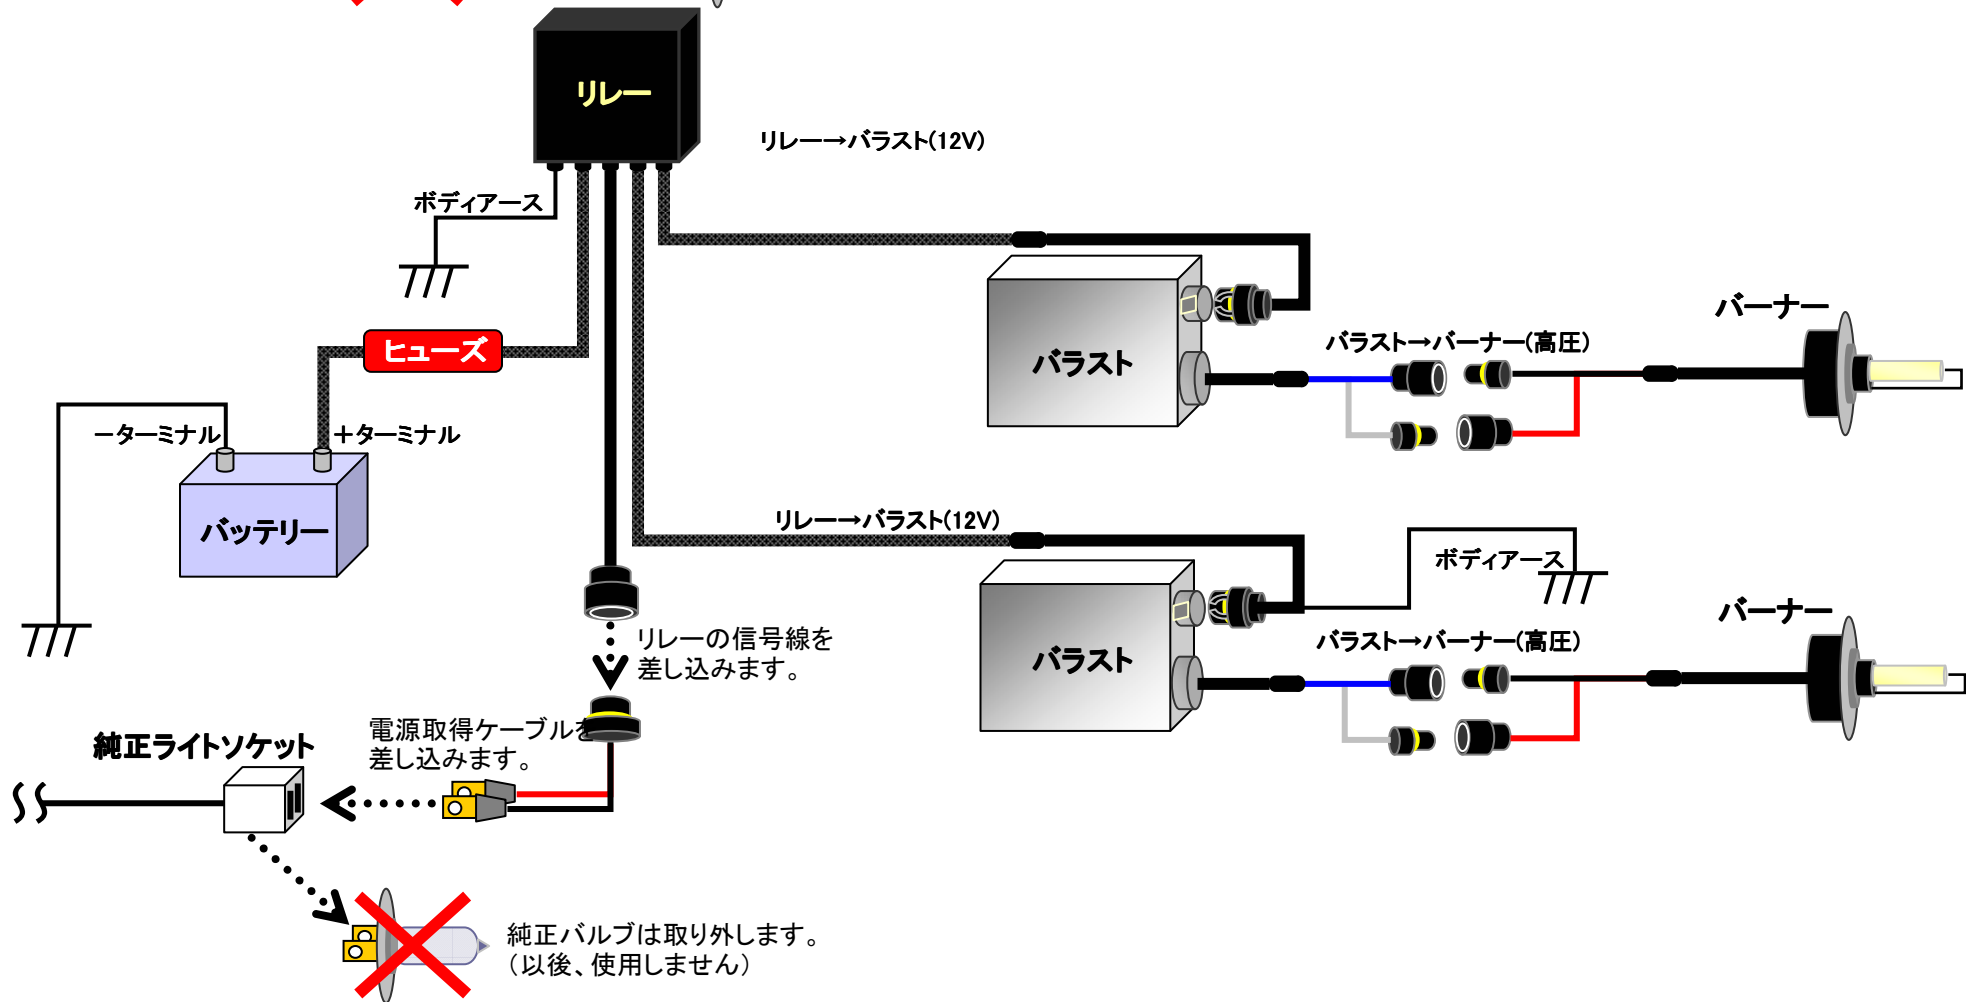
純正ライトソケットは、左右のどちらか一方しか使用しません。  
使用しない側の純正ライトソケットはテーピングしてください。

純正バルブは取り外します。  
(以後、使用しません)

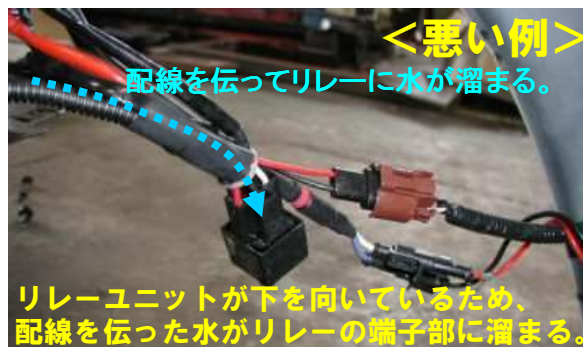
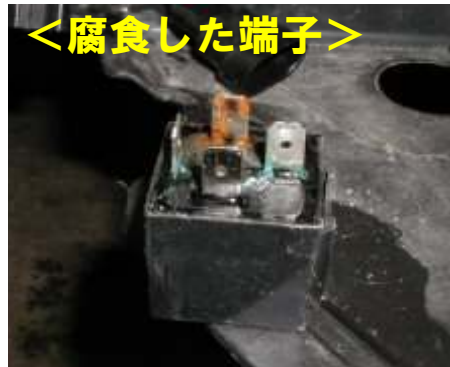
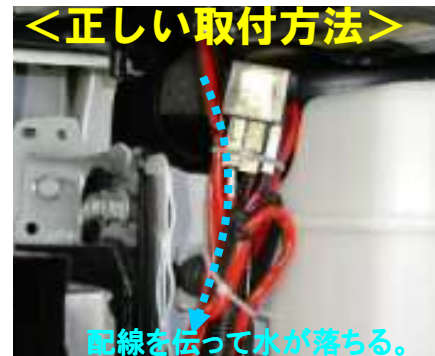
### 取付ミスによるリレーの腐食と、正しい取付例

リレーユニットが上向き、カブラー／配線が下向きになるように設置してください。

⚠ リレーユニットを下向き、カブラー／配線を上向きに設置すると、リレーユニットの端子部が水分で腐食して動作不良を起こすケースが確認されております。水がかからない場所であっても、昼夜の温度差などで発生した結露が配線を伝ってリレーユニットの端子部に溜まり、端子を腐食させる場合がありますので、必ず**リレーユニットは上向きになるように設置**してください。

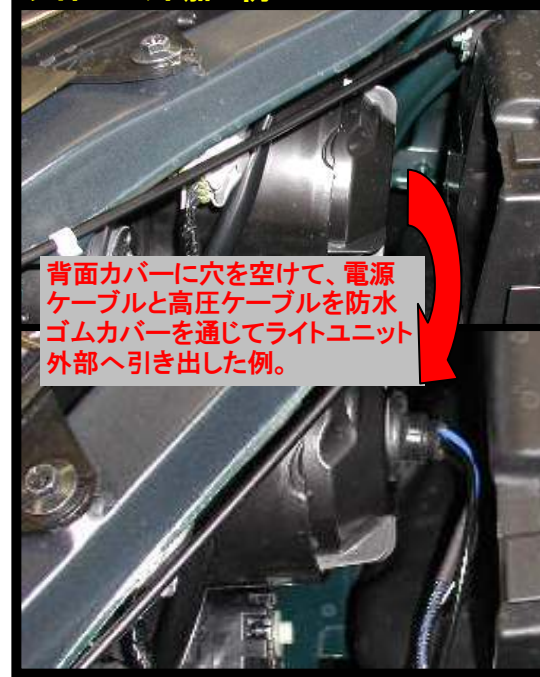
### ライトユニット加工例

H7バルブを採用しているBMW MINIやSUBARU IMPREZA、H11バルブを採用しているTOYOTA RUSHなどは、バーナーの加工作業は不要ですが、上記例のように純正ライトユニットの背面カバー加工が必要になります。
